ESTRAGOS DE LA CORROSIÓN, UN CASO DE DESBALANCE.

Ing. Luis Felipe Sexto (CEIM / ISPJAE) – felipe@ceim.ispjae.edu.cu

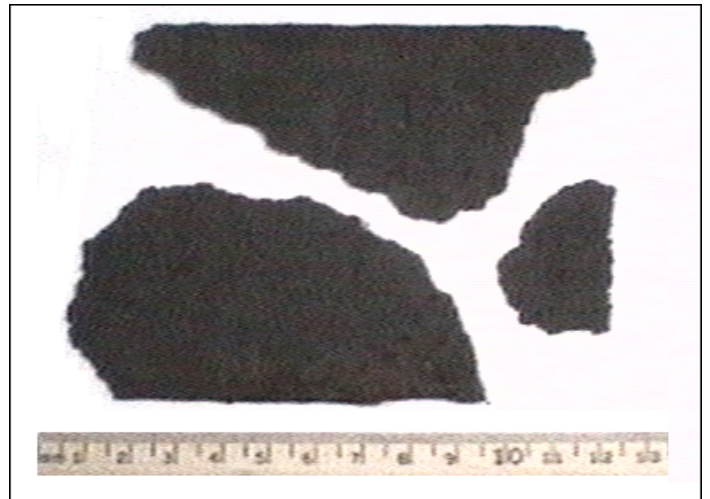
La gran duda: resonancia o desbalance. Se procedió a la limpieza minuciosa de los álabes del ventilador. Posterior a esta operación los niveles de vibraciones se redujeron en casi el 50%. Tal resultado confirmó con más certeza la hipótesis del desbalance. Esto debido a la pérdida irregular de masa, sufrida a consecuencia de la oxidación y posterior desprendimiento del material del rotor.

En efecto, el conjunto se encuentra encapsulado y trabaja en un ambiente donde la humedad es muy alta. El ventilador se ubica a casi dos metros del panel que provoca el enfriamiento del aire que se trasiega, donde es cotidiana la ocurrencia del fenómeno de condensación.

La carencia de mantenimiento (limpieza, pintura) en las superficies de trabajo del ventilador, combinado con la acción agresiva del medio, coadyuvaron al desarrollado de la destrucción superficial del rotor. En la gráfica se muestran pedazos con una masa de hasta 22 gramos, desprendidos durante la limpieza. Gran cantidad de películas semejantes de metal se retiraron del rotor.

Después de este preámbulo se procedió al balanceo del ventilador por *el método de los tres puntos*. Fueron necesarias dos vueltas de corrección, para que el comportamiento de la máquina pudiera considerarse satisfactorio. Como dato interesante puede mencionarse que la masa, de los residuos de álabes que se muestran en la figura, es comparable con la segunda masa de corrección utilizada (25,5 gramos).
