MODIFICACIÓN EN LA VELOCIDAD DE LOS ROTORES DE UNA CENTRIFUGADORA

Ing. Luis Felipe Sexto (CEIM / ISPJAE) – felipe@ceim.ispjae.edu.cu

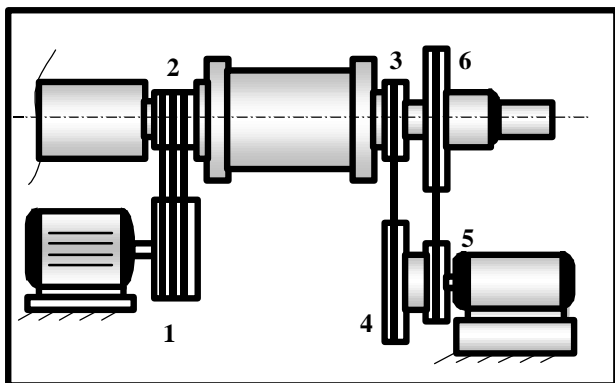
Para la elaboración de este trabajo se tomó como referencia la inspección *in situ* de la máquina, el estudio de la prueba de parada *coast-down*, el informe del análisis de vibraciones y los datos suministrados por el grupo de Mantenimiento del CHP. En total se analizaron dos variantes. La primera se limitaba al simple intercambio de las poleas, (4)(5) y (6), por un juego de poleas que imponen diferente relación de transmisión, suministrado por el fabricante. Esta variante, aunque muy fácil sólo alcanzaba a reducir la velocidad al rotor interior.

La segunda variante, definitivamente, aportaba el resultado esperado. Consistió en sustituir la polea conductora (1) por una igual a la conducida (2), logrando una relación de transmisión igual a uno; eliminándose del conjunto la transmisión amplificadora. Lo anterior permitió reducir la velocidad del rotor dominante (exterior) en un 25%, afectando simultáneamente, y en igual magnitud, al rotor interior. De esta forma se limitaban, en balanceada proporción, las velocidades de operación de los rotores de la centrifugadora.
